SolPEG Blendgutachten Michelfeld - Ergänzung

Zur Überprüfung der im SolPEG Blendgutachten vom 10.06.2022 dargestellten Ergebnisse für den Immissionsort P4 (Messpunkt P4) wurden weitere Quellen herangezogen und am 28.09.2022 eine Ortsbegehung inkl. Landvermessung durchgeführt. Die daraus resultierenden Simulationsergebnisse und Bewertungen sind in dieser Stellungnahme/Ergänzung dokumentiert.

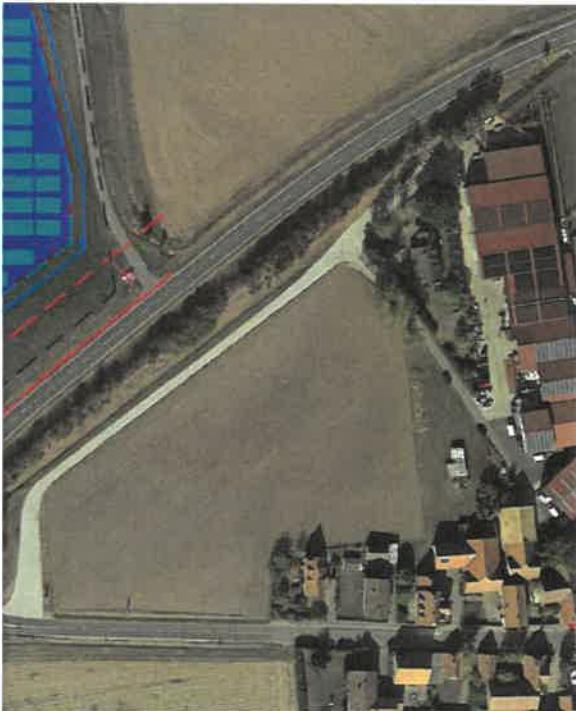
Bild 1: Satellitenaufnahme 10.10.2018 (Blendgutachten)

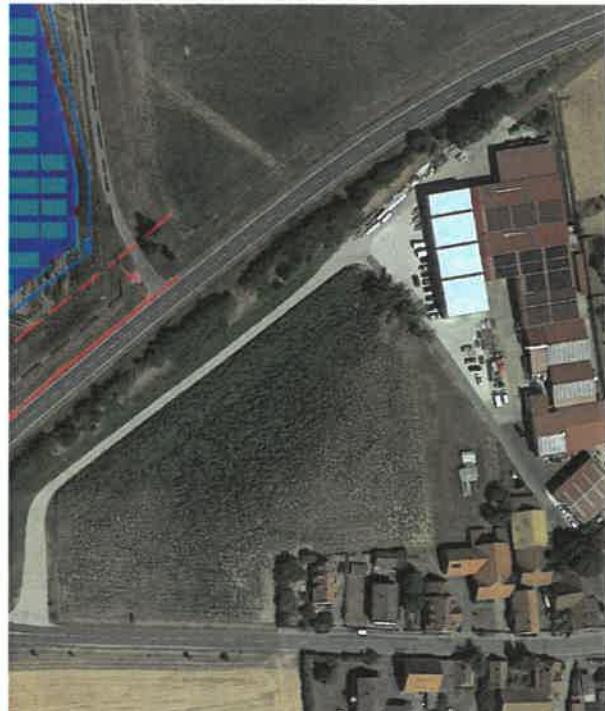
Bild 2: Satellitenaufnahme 19.07.2022 (aktuell)

Die im Bereich von Messpunkt P4 untersuchten Gebäude und nun auch die in Bild 2 sichtbare Werkshalle sind gewerblicher Art und vor diesem Hintergrund spielen die Nutzungsart, die Betriebsöffnungszeiten und der damit einhergehende Aufenthalt von Personen durchaus eine Rolle bei der Beurteilung von rein rechnerisch ermittelten, theoretisch möglichen Reflexionen.

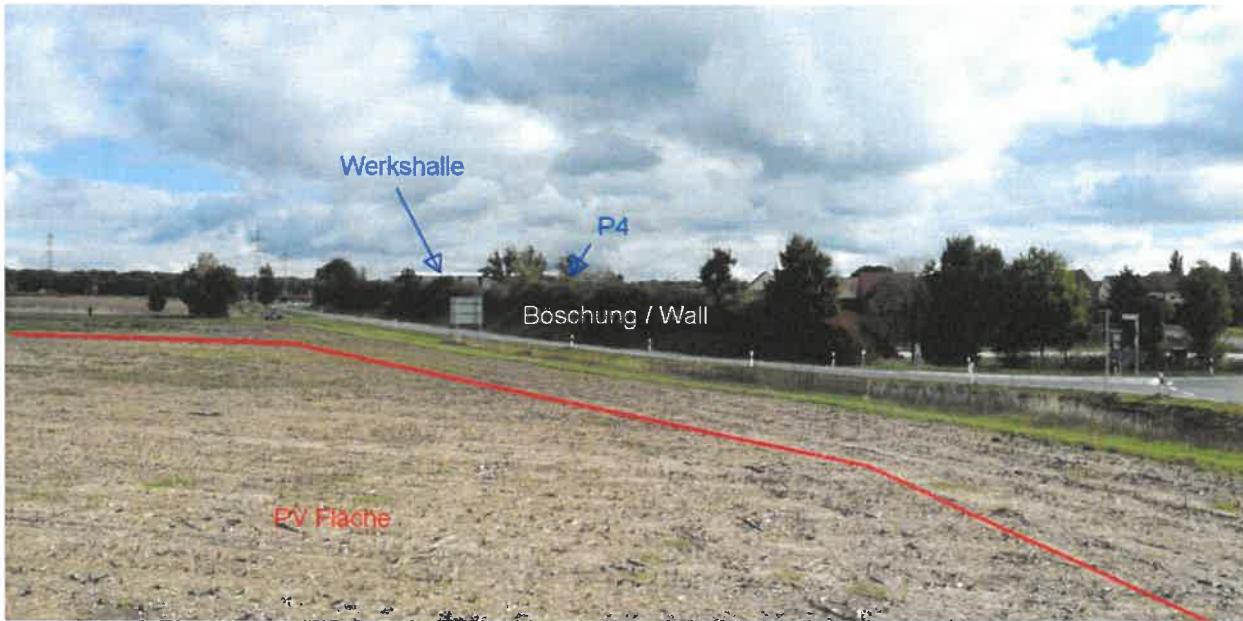
Entscheidend für die Beurteilung einer potentiellen Blendwirkung ist allerdings der Umstand, dass die theoretisch berechneten Reflexionen im Bereich von Messpunkt P4 in der Realität keine Auswirkungen haben, da in der Werkshalle keine Fenster in Richtung der PV Anlage (bzw. in Richtung der Immissionsquelle) vorhanden sind.

Bild 4: Blick von der Fläche der PV Anlage in Richtung Osten (Quelle: Auftraggeber, Ausschnitt)

Darüber hinaus zeigen die Fotos, dass der Lärmschutzwall entlang der St2420 einen direkten Sichtkontakt zur PV Anlage verhindert. Auf diesen Umstand wurde im SolPEG Blendgutachten bereits hingewiesen aber aufgrund der seinerzeit vorhandenen Höhenangaben wurde der Aspekt unzureichend berechnet. Die Böschung ist in der Realität höher als in den verfügbaren Datenquellen angegeben.

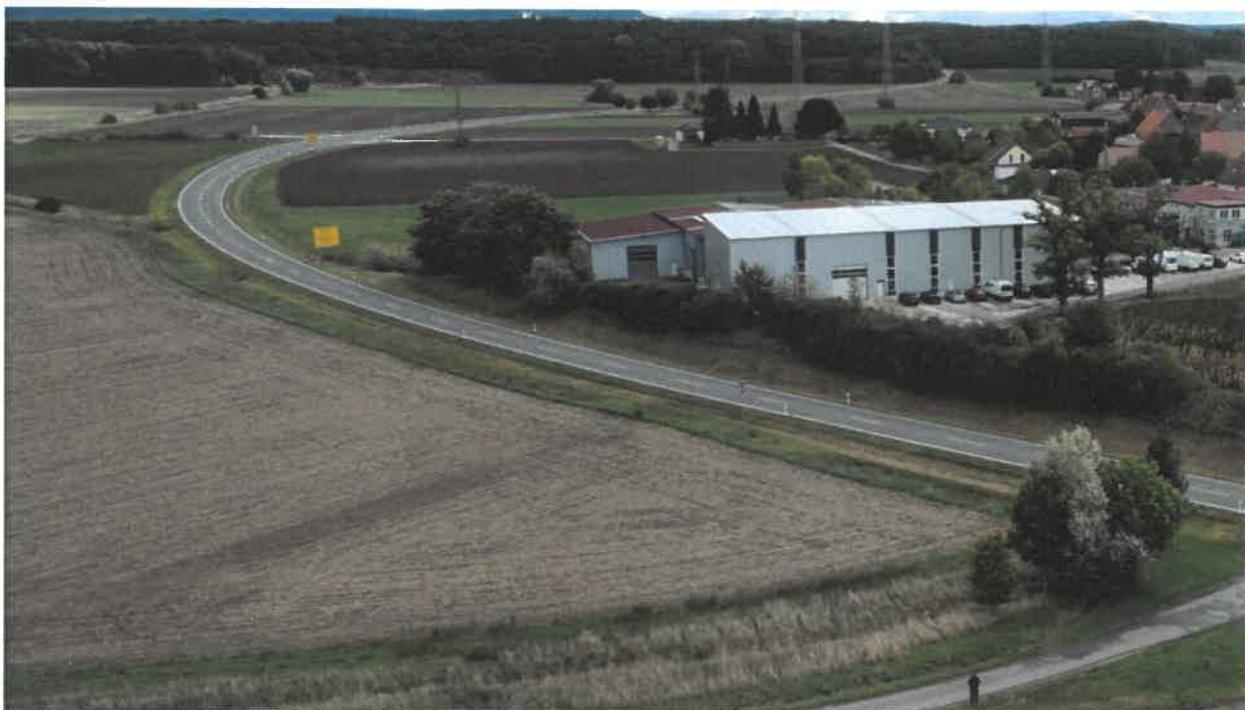
Erst von einer erhöhten Position aus (Drohne, ca. 80 m Höhe) ist der Parkplatz und das Werkstor (mit Fenstern nur im oberen Bereich) überhaupt einsehbar. Die weiter östlich gelegenen Gebäude und Flächen haben aufgrund der Höhe der Werkshalle ohnehin keinen Sichtkontakt zur PV Anlage.

Bild 5: Blick in ca. 80 m Höhe in Richtung der Werkshalle (Quelle: Auftraggeber, Ausschnitt)

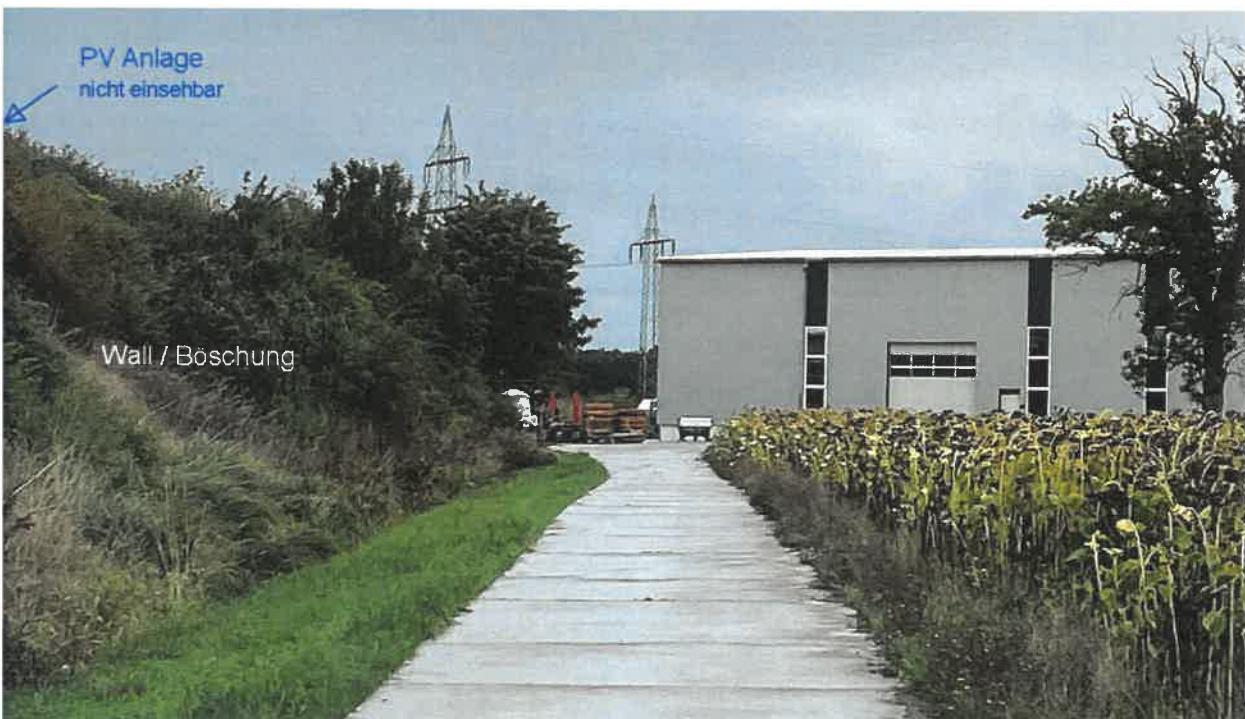
Das folgende Foto zeigt den Blick aus Richtung Westen auf die Werkshalle, links im Bild ist der Lärmschutzwall zu sehen.

Bild 6: Blick in Richtung Osten auf die Werkshalle (Quelle: Auftraggeber, Ausschnitt)

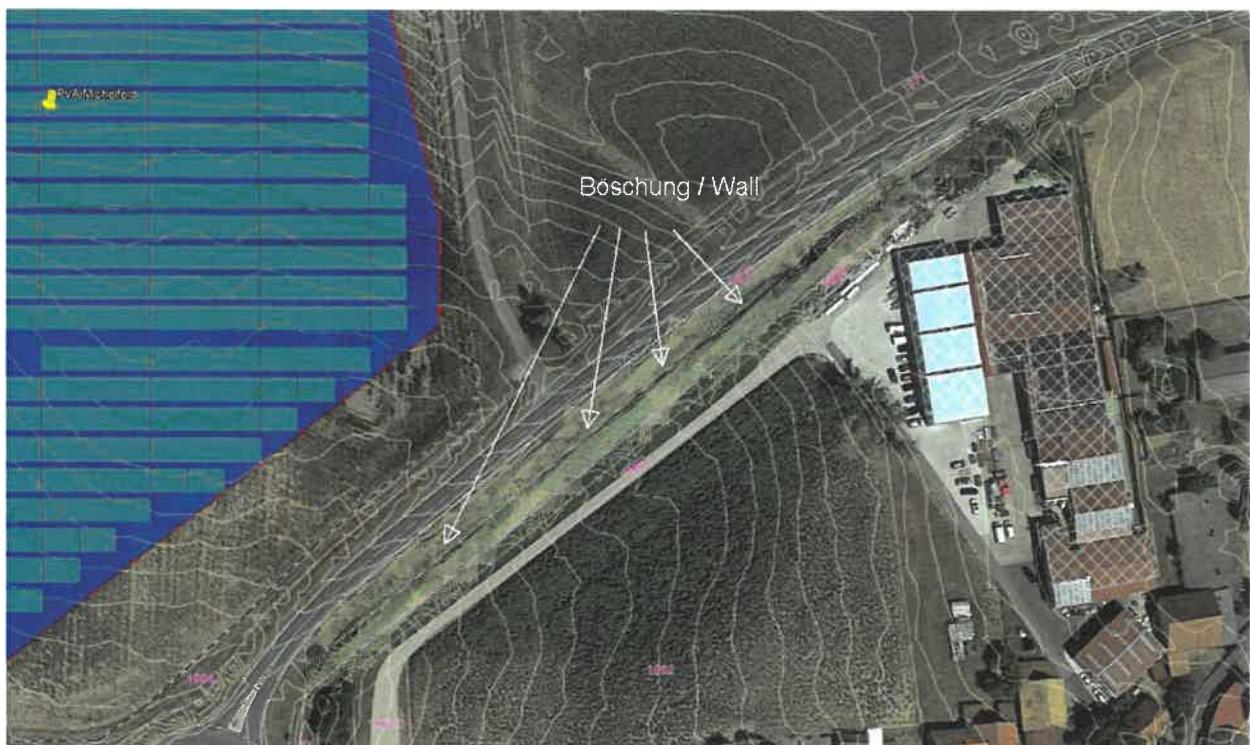
Zusätzlich zur Ortsbegehung und der Fotodokumentation wurde durch einen Sachverständigen eine Landvermessung durchgeführt um die tatsächlichen Höhen der örtlichen Gegebenheiten zu ermitteln. Die Ergebnisse bestätigen die im Blendgutachten getroffenen Annahmen deutlich und belegen, dass im Bereich von Messpunkt P4 kein direkter Sichtkontakt zur PV Anlage vorhanden ist.

Die folgende Skizze zeigt die Höhenlinien der Landvermessung. Insbesondere der Bereich des Lärmschutzwalls ist höher als ursprünglich angenommen. Die Originaldaten (u.a. Dreiecksvermaschung) können bei Bedarf zur Verfügung gestellt werden.

Bild 7: Skizze der Höhenlinien im Bereich der PV Anlage und Umgebung (Quelle: Google Earth / SolPEG)
